RISTRUTTURAZIONE DEL COMPLESSO IMMOBILIARE DENOMINATO "FATTORIA ALBERTI" DI VIA PAOLIERI 16/18/20 DI IMPRUNETA (FI), ONDE RENDERLO ADATTO AD OSPITARE IN 12 APPARTAMENTI DESTINATI ALLA RESIDENZIALITA' DI SOGGETTI ANZIANI

PROGETTO DI FATTIBILITÀ TECNICA ED ECONOMICA D.LGS. 50/2016

TITOLO		NOME FILE 102_Relazione storico artistica.doc			
RELAZIONE STORICO ARTISTICA		scala formato NA A4		PFTE_GEN_04_RSA	
REV.	DATA	MODIFICHE	REV.	DATA	MODIFICHE
02	20.03.2024

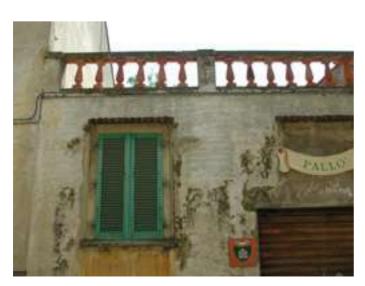
FOTO N.4

Particolare del prospetto in stato di degrado

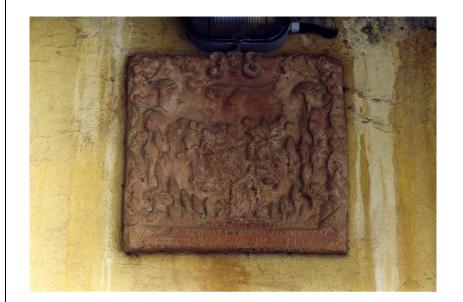
Stato di conservazione: mediocre

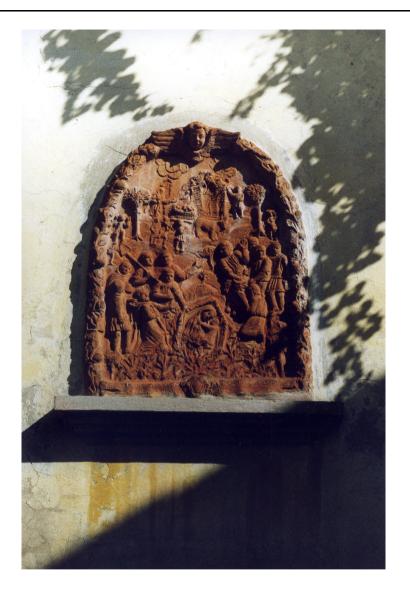
Stato di conservazione: mediocre.
